La Lettre de l'APESC n°2

Les ruissellements des eaux pluviales à l'origine des désordres sur le plateau et le coteau de la Madeleine à Chevreuse

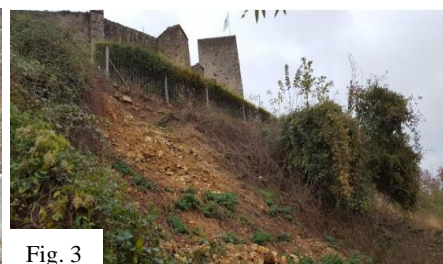
Fig. 3

2. Plus récemment il a été constaté des glissements moins importants, confirmant la nécessité de gérer les eaux pluviales (Fig.3).
3. En 1949, un fossé ceinturant la Plaine de la Madeleine a été construit renvoyant l'eau de la plaine de la Madeleine dans le ruisseau de l'étang sous le hameau de Trotigny (Fig.4). Mais ce fossé n'était plus entretenu et les eaux débordaient dans la pente par les routes et chemins (Fig.5) :
 - a. L'engorgement du fossé et des buses (tubage de l'eau sous chaussée) est constaté,
 - b. Les passages au-dessus des buses captent les eaux,
 - c. Sur le schéma (Fig.5) les flèches bleues représentent le circuit actuel de l'eau pour une précipitation moyenne et les flèches rouges celui de très forte précipitation additionnelle, provoquant un écoulement direct.
